# Veränderungen der Murrinnen im Täschgufer seit 1936

■ Michelle Bollschweiler, Markus Stoffel, Dominique Schneuwly

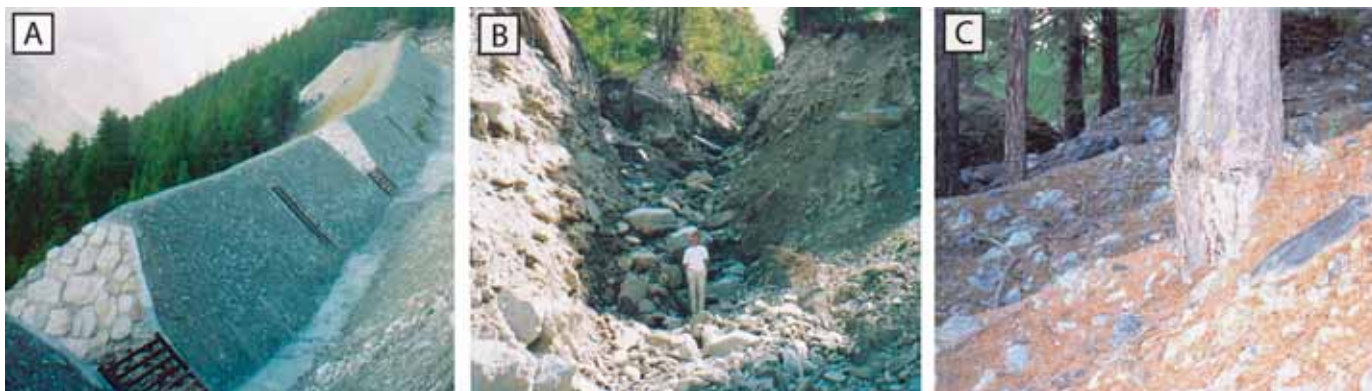
**Bild 3. (A) Der unterste Damm mit den Durchlässen für die Murrinnen. (B) Die Rinnen Mitte und Süd fließen bei Kote 1650 zusammen und münden in ein Auffangbecken. (C) Murgangablagerungen unterhalb des untersten Damms weisen auf frühere Muraktivität der Rinne Nord in diesem Bereich hin.**

Wie aus den Bildern 1b und 2 hervorgeht, lassen sich im Täschgufer drei Rinnen erkennen, die nachfolgend als Rinne «Nord», «Mitte» und «Süd» bezeichnet werden. Bild 2 zeigt, dass die drei Rinnen oberhalb des untersten Steinschlagdamms (1780 m ü.M.) ähnlich stark ausgeprägt sind und ihr äusseres Erscheinungsbild auf eine regelmässige Muraktivität schliessen lässt. Aufgrund dieser Tatsache wurden beim Bau des untersten Steinschlagdamms auf der Höhe der Rinnen «Mitte» und «Süd» Durchlässe geschaffen, die das gröbere Material zurückhalten, den Feinanteil der Muren jedoch weiterfliessen lassen (Bild 3a). Diese beiden Rinnen sind dementsprechend auch unterhalb des Damms aktiv und vereinen sich knapp oberhalb des ersten Rückhaltebeckens bei 1600 m ü.M. (Bild 3b). Unterhalb dieses ersten Beckens existiert somit nur noch eine

Rinne, welche kurz vor Erreichen des Talgrunds in ein zweites Rückhaltebecken mündet. Im Gegensatz dazu endet die Rinne «Nord» seit dem Bau des Steinschlagdamms auf 1780 m ü.M., da für sie kein Durchlass gebaut wurde. Ablagerungen unterhalb des Damms weisen jedoch auch für diese Rinne auf eine regelmässige Aktivität in früheren Zeiten hin, wie aus Bild 3c hervorgeht.
